Schaden- und Wertgutachten

Gutachten Nr.: 0127W8H174

: Oldtimerbewertung

Amtliches Kennzeichen : OHZ-CR 75H
Fahrzeugart : PKW
Aufbauart : Coupè, 2-türig
Fabrikat : Rolls- Royce
Typ : Corniche
Fahrzeug-Ident-Nummer : CRX24631
Hubraum / Leistung : 6750 ccm / 156 kW
Motorart / Zylinder / Motorbauart : Benzin / 8-Zylinder / V-Motor
Plätze : 4
KBA-Nr.: : 2009000
Leer- / zul. Gesamtgewicht : 2100 kg / 2765 kg
Länge / Breite / Höhe : 5250 mm / 1827 mm / 1520 mm
Reifenfabrikat : Continental

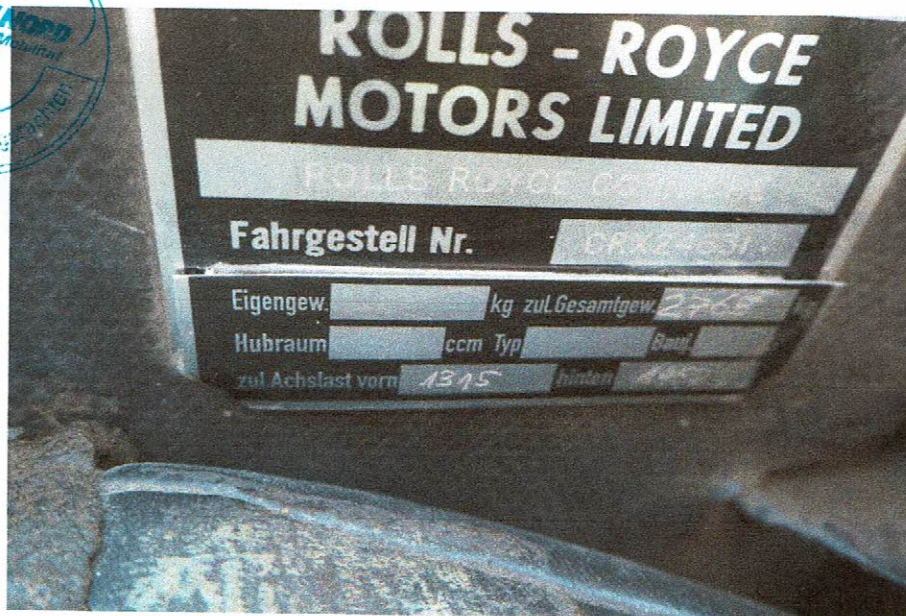
Bild 4 Fahrgestellnummer

Die Fahrzeug-Identifizierungs-Nummer (FIN) wurde am Fahrzeug abgelesen und die Übereinstimmung mit den
eingesehenen Unterlagen festgestellt.

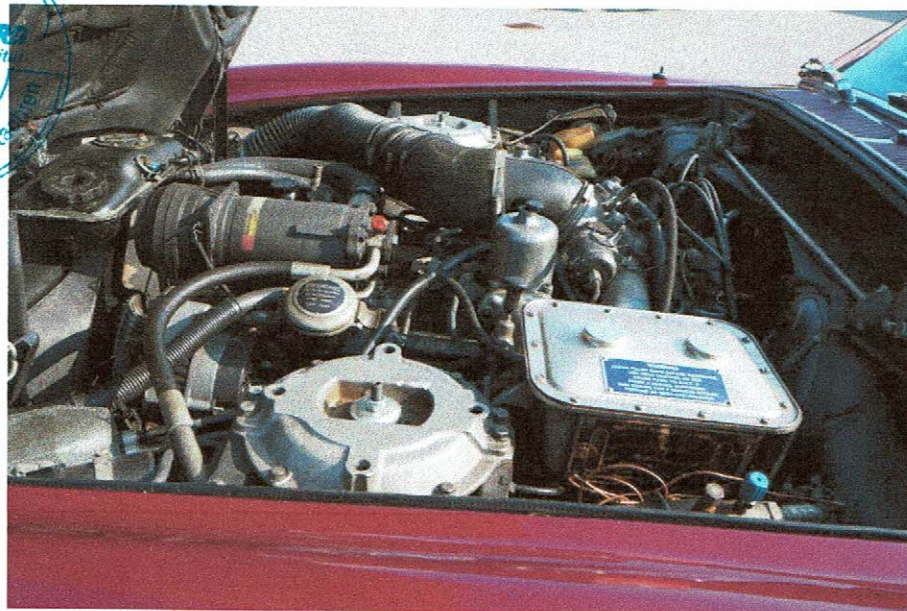
Bild 6 Motorraum

- Das Getriebe wurde erneuert und der Motor wurde instandgesetzt. (Nockenwelle und 1 Kolben wurden erneuert)

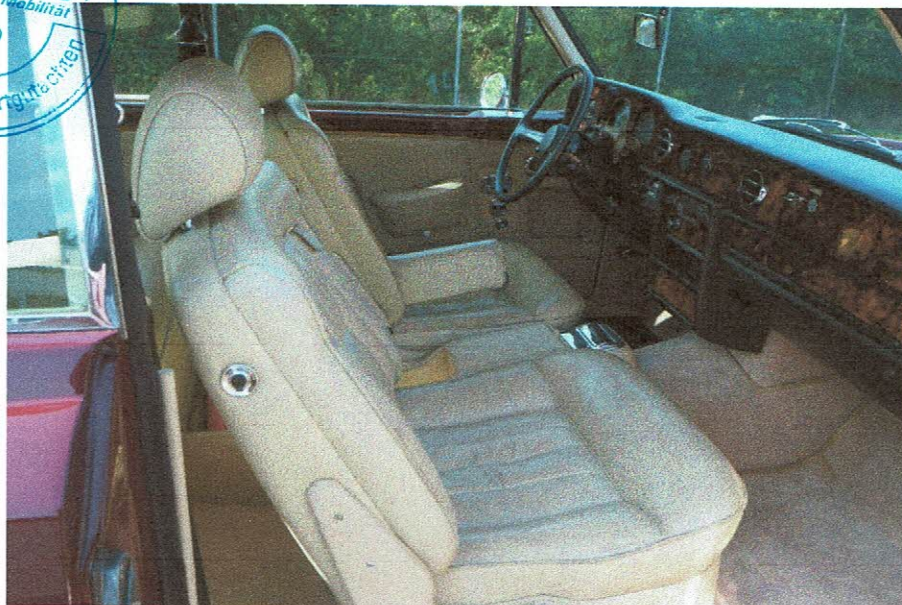
Bild 9 Innenraum vorne

- Der Innenraum ist in einem sauberen und gepflegten Zustand.
- Türverkleidungen und Handschuhfach Leder wurden erneuert.
- Alle Hölzer wurden erneuert.

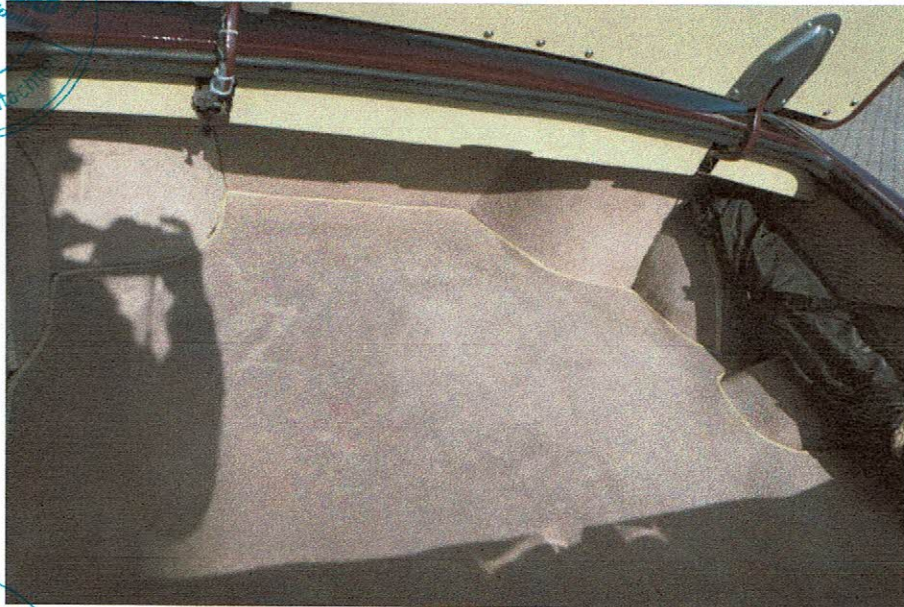
Bild 13 Kofferraum

- Der Teppich im Kofferraum wurde erneuert.

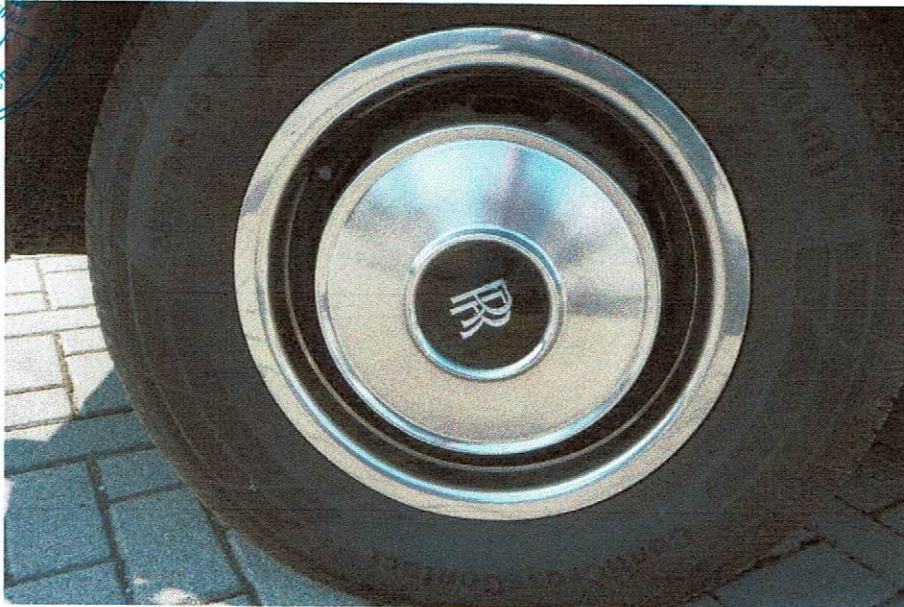
Bild 14 Radzierblende

- Die Anbauteile sind in einem guten und gepflegten Zustand.

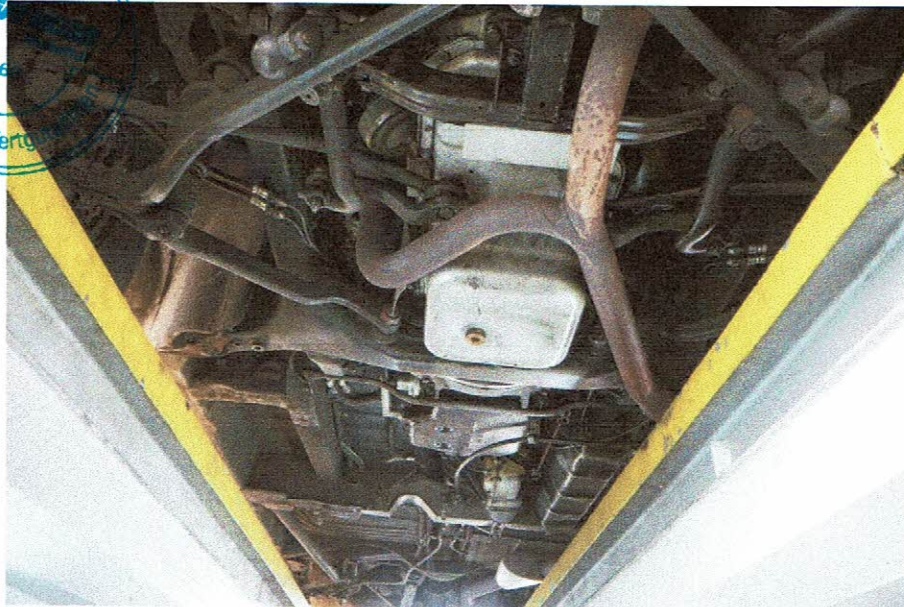
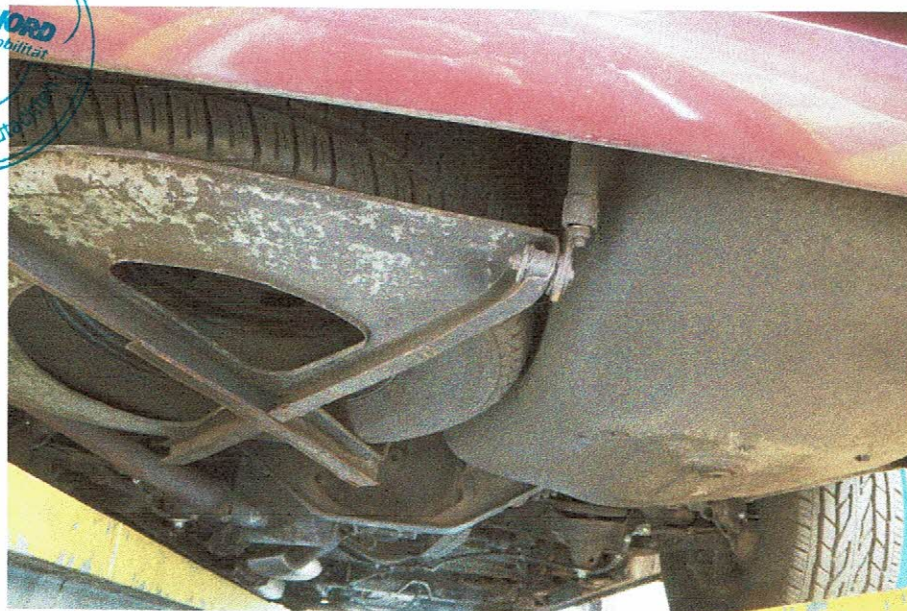
Bild 16 Unterboden

- Der Rahmen und die Karosserie sind in einem gepflegten Zustand.
